電気事故発生状況 および 原因等調査報告書

高圧電路非接触性感電による人身負傷 および
GR 動作 PAS 開放による事業場の全停電事故

2021 年 5 月 31 日

(一社) 北陸電気管理技術者協会
綾部電気管理事務所

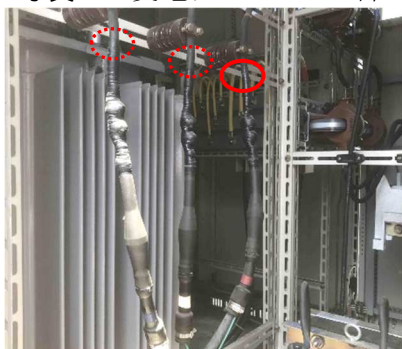
写真 1 受電ケーブル立上部

○ : クランプ位置

- (1) 高圧ケーブルから電流測定箇所周辺までの外観点検 (写真1の電線路範囲)
 損傷、変形、変色等の異状は認められなかった。
- (2) 受電ケーブル、高圧電線 KIP 等絶縁体各部表面の対地間電圧測定
 高インピーダンス回路での測定値は電圧計の内部抵抗により変動することを①、②で示す。

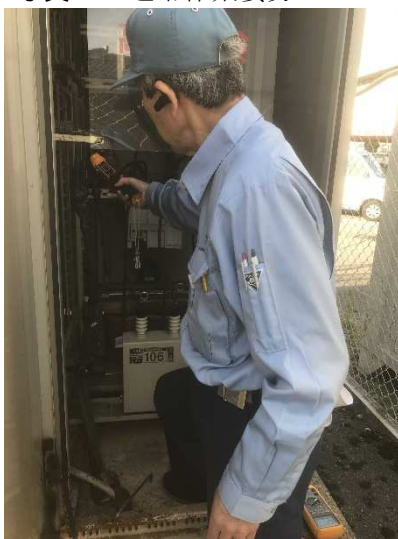
写真 2 通常作業姿勢

- ① 事故発生前 (通常) の作業姿勢 **写真 2**
- ② 事故発生時の作業姿勢 (クランプ状態で測定レンジを 200A → 20A 切替) **写真 3**
- ③ ①から②へ移行し、左手指先がキュービクル本体縁に触れた瞬間に GR が動作、PAS が開放

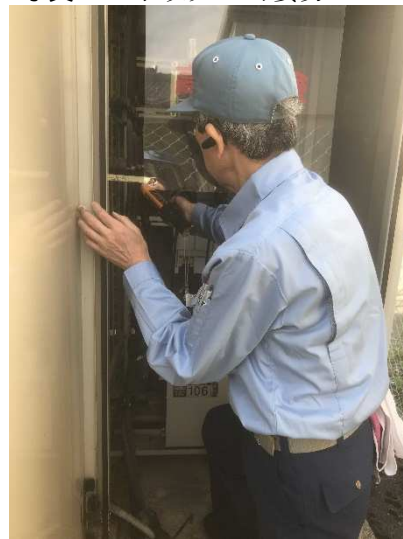
写真 3 事故発生時姿勢

- (1) 直近（2020年10月12日）の定期点検におけるGR動作時間試験結果は、次のとおりである。
試験電流/動作時間 → 239mS/260mA（130%） 137mS/800mA（400%）
よって、R相から大地へ流出しGR動作をもたらした電流は200mAを十分に超えていたと言える。
- (2) 電流の高圧電路から大地への通過経路は、写真3、5、7、8が示すとおり、
[クランプ計の持手ゴム] → [右手] → [上半身体内] → [左手] → [キュービクル] である。
一方、R相通電部（芯線等）から[持手ゴム]までの、通電あるいは電荷蓄積のプロセスは不明である。
- (3) 左右手指の負傷形態が異なるのは、2(2)、(3)のとおり、皮膚接触面の大小に反比例する通過電流の密度の差によるものと思われる。
- (4) 絶縁体各所表面の対地電圧測定結果を3(2)に示したが、特異な現象ではなく参考にとどめる。
- (5) 点検時に使用したクランプ計HCL-3000は、メーカーの取扱説明書において毎年14kVでの耐圧試験実施ならびに、使用時の高圧用ゴム手袋の着用を求めているが、いずれも実施していなかった。
- (6) 高低圧クランプ計の絶縁性能は、4(2)、(3)で確認したとおり、試験電圧が直流10kVではあるが、試験結果は正常であり、感電を惹起するような問題点は見当たらない。
- (7) 事故発生時と通常時との作業内容の違いのひとつに、1(5)②で記した「測定レンジの切替」操作があった。
通常は2~3秒で数値を読み取り、次の相へ移るところを、クランプしたままの状態で作しようとして10秒間程度留まったことである。
この時のクランプ箇所は金属サドル付・樹脂碍子の直下であるが、金属部分に触れることは物理的に困難であり、実際に触れていないことは確認している。
このことが事故誘発の複合要因の1つとして考えられるが、証明できない。

- (1) 以上より、本報告作成時においてGR動作をもたらした大地流出電流の発生原因は不明である。
- (2) 当該作業における確実な再発防止対策は、両腕に高圧用絶縁ゴム手袋を着用することである。

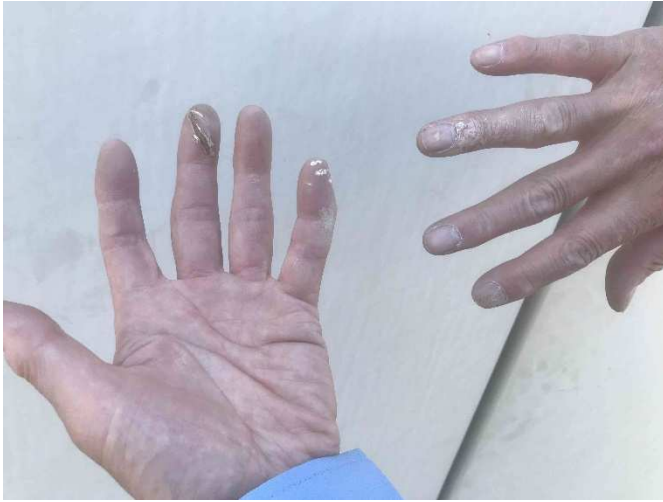
写真4 事故直後の傷跡

- (1) 感電直後の麻痺が解けた後に、後遺症・異常は発生していない。
- (2) 左手中指は線状の裂傷、小指は点状の裂傷、右手薬指・人差指は面状の火傷を負った。**写真4～7**
- (3) 右手は持手ゴムへの密着が強かった薬指のダメージが重く、翌日に水膨れを生じた。**写真8～9**
- (4) 左手小指の傷2箇所（第1関節外側先端の白色2点）は、5月27日にカサブタが剥がれた。

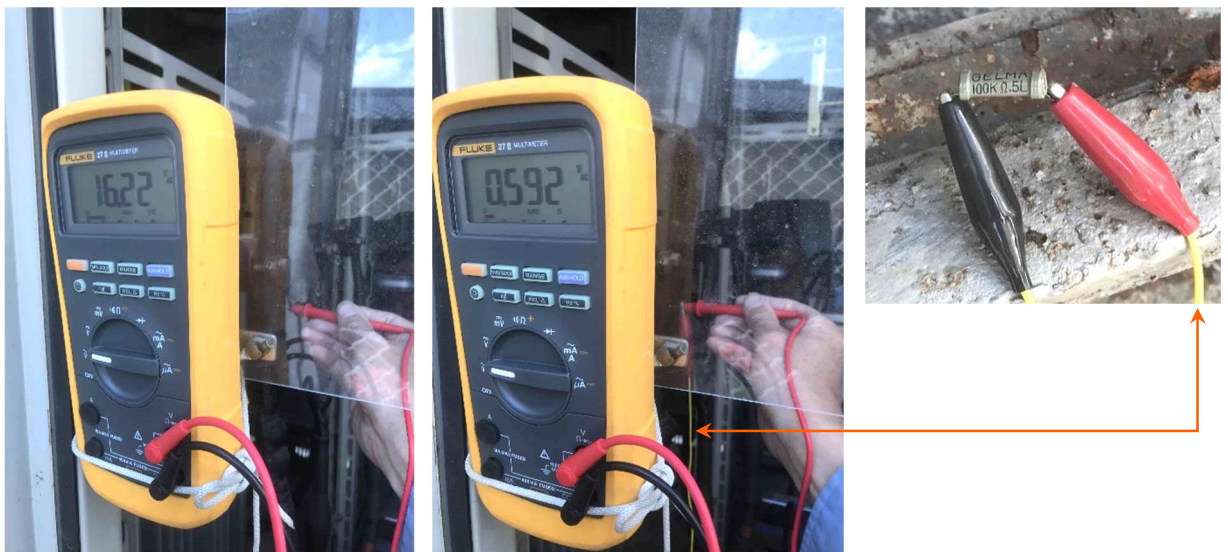
【測定ポイント (T相)】	【電圧計のみ】	【対地 100kΩ 抵抗接続】	写真10~12
高圧電線 KIP 表面	16.22 V	0.592 V	
樹脂碍子固定用金属製サドル	121.5 V	2.03 V

写真10 T相 KIP 被覆直接

写真11 T相 KIP 抵抗接続

写真12 並列接続抵抗

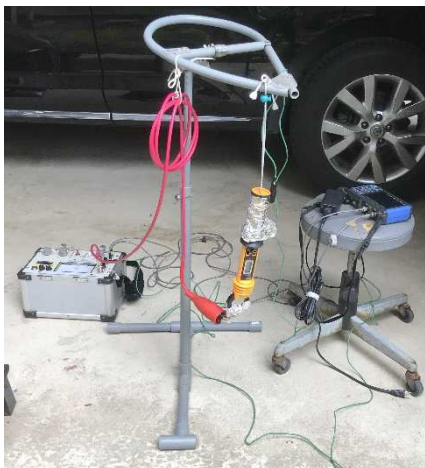
写真 13 試験状況

試験対象部位間に DC10kV を印可し、印可電圧と電流を測定記録する。写真13

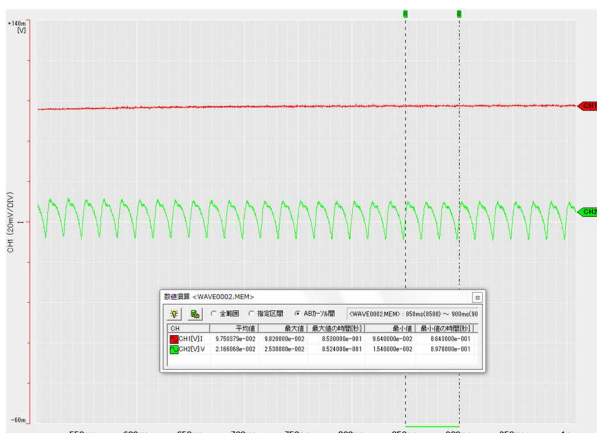
図 2 試験電圧電流安定期

印可電圧固定レンジ 10kV において、約 2μA
 測定記録装置 8870 の記録画面は 図1~3 のとおり
